IR-TERMOVISION

Rilevamento dispersioni di calore

Località: Sciolze (TO)

Data : 21 febbraio 2005

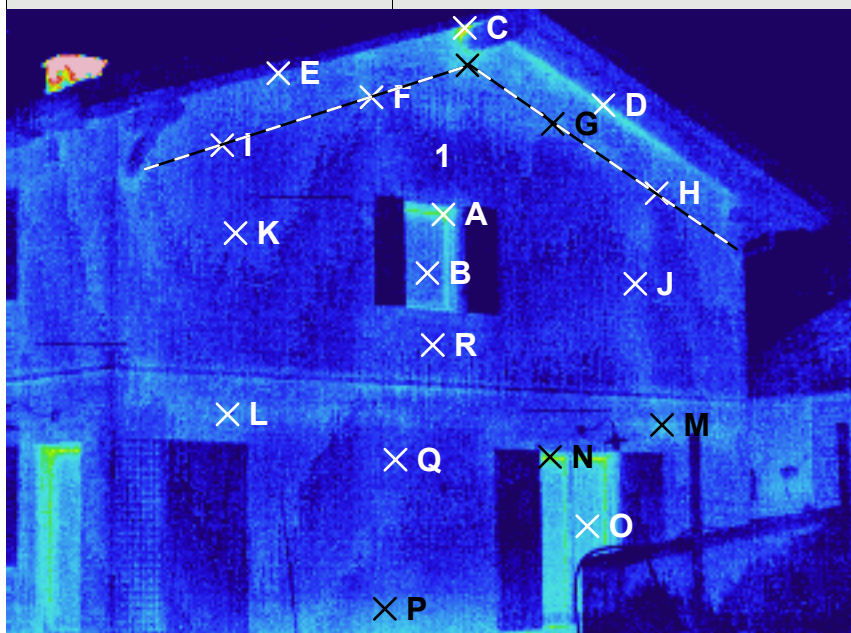
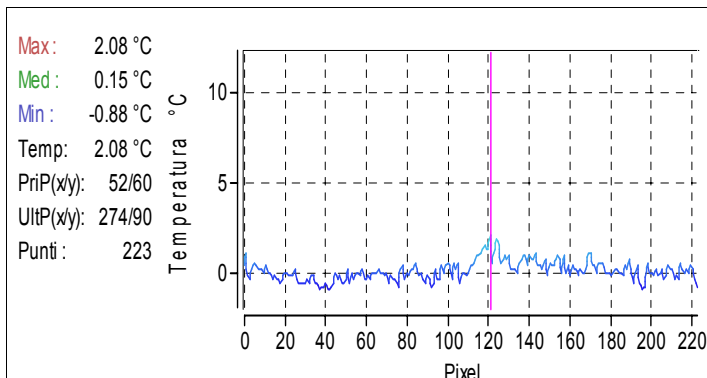
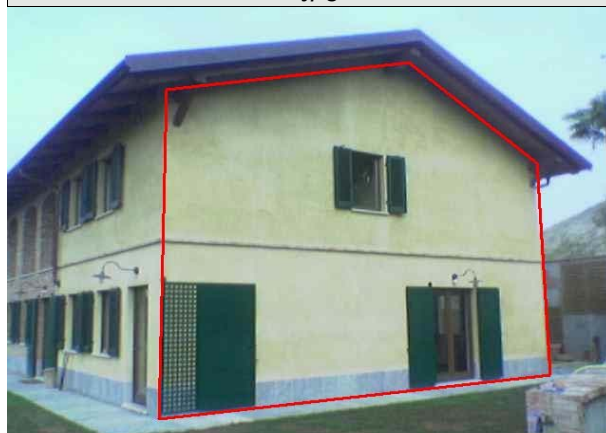
1.jpg

Sezione Area	Lato est
Descrizione	vista generale
Particolare :	
Ora rilievo : 18.42.19	Emissivita: 0,95
Δ temperatura: 2-7 °C	T. Ambiente: -2,00°C

Si evidenziano le strutture portanti con i punti (F-G-H-J-L-M)
Delta termico tra struttura portante e parete : 2°C

Inoltre si evidenzia con il punto (C), il trasferimento termico dall'interno di 7°C

I serramenti presentano un buon isolamento termico con un lieve trasferimento termico agli estremi del vetro di circa 5°C.

2

Verificare l'isolamento evidenziato dal punto (C)

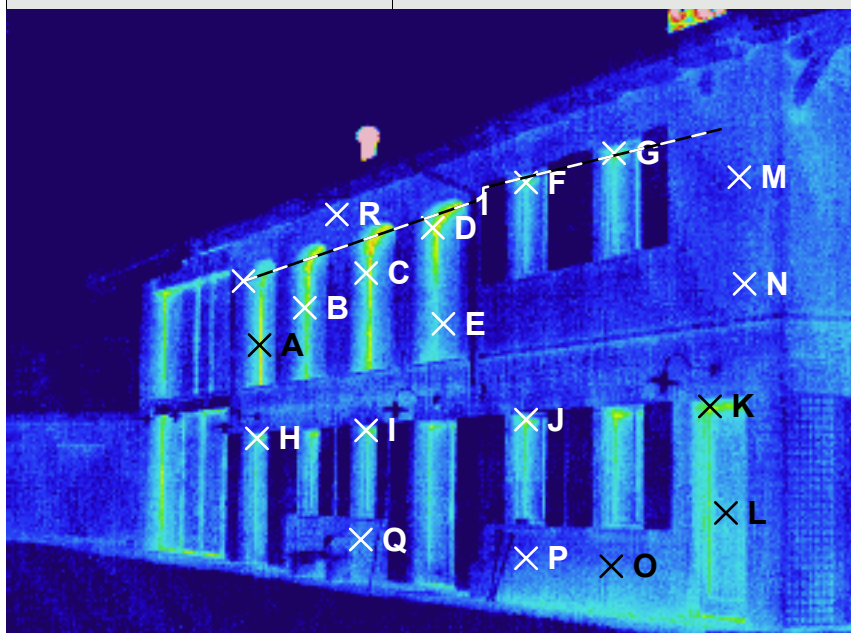
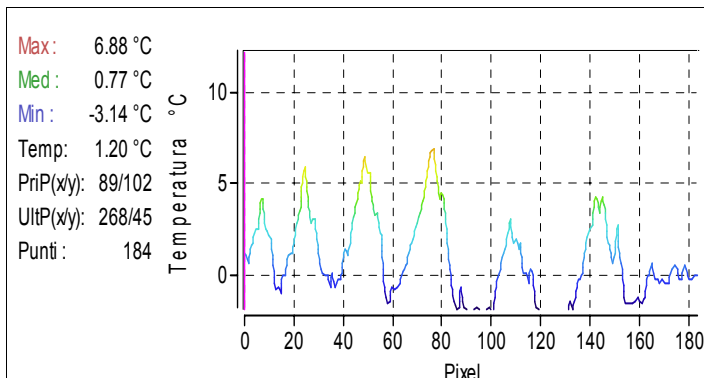
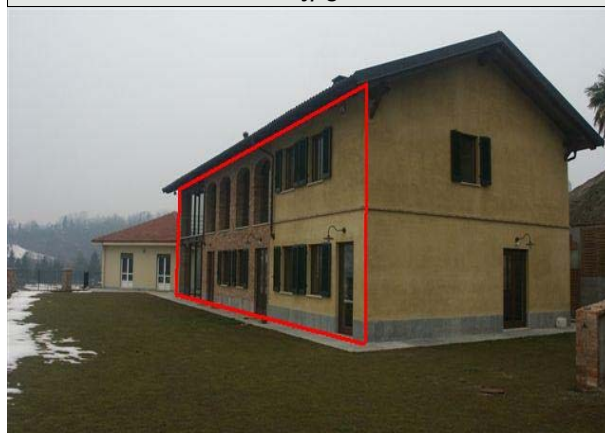
2.jpg

Sezione Area	Lato sud
Descrizione	vista generale
Particolare :	Ripresa da lato est
Ora rilievo : 18.44.08	Emissivita: 0,95
Δ temperatura: 2-5 °C	T. Ambiente: -2,00 °C

I serramenti presentano un buon isolamento termico con lieve trasferimento termico agli estremi dei vetri con un valore medio di 5°C evidenziato dai punti (A-B-C-D-F-G-H-I-J-K).

Non si evidenziano altri punti degni di nota.

1

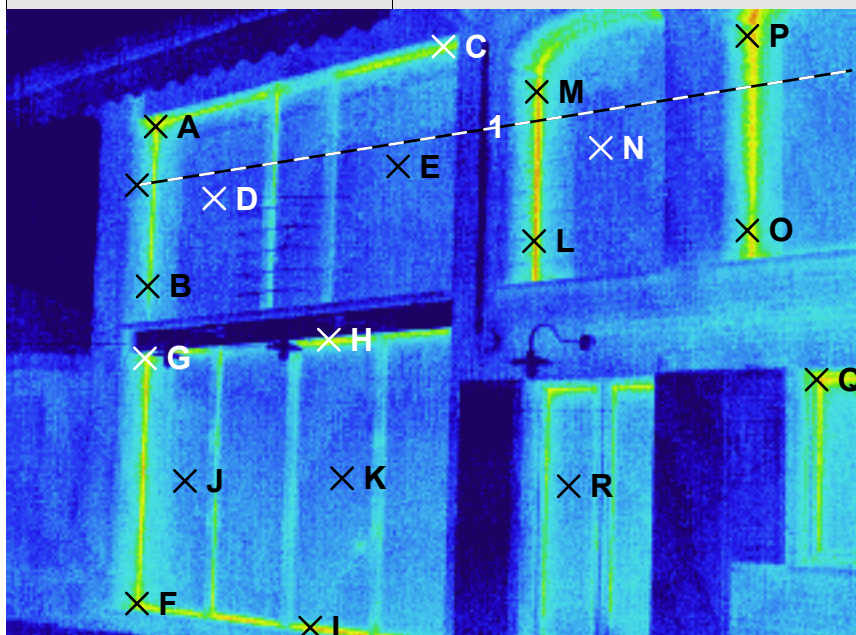
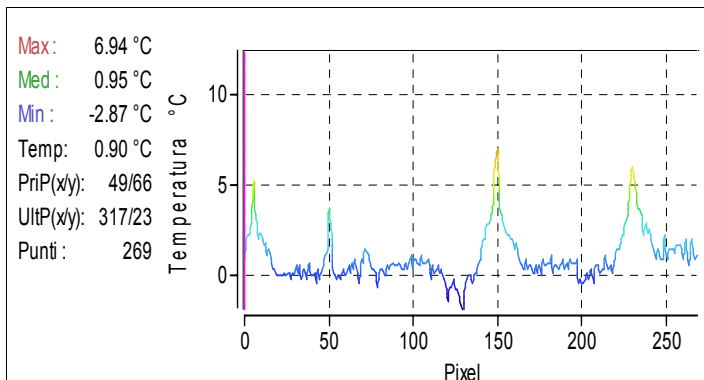
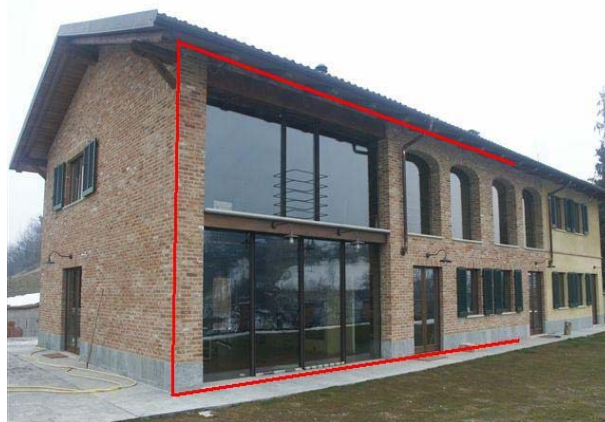
3.jpg

Sezione Area	Lato sud Vista dettagliata
Descrizione	vetrate lato sinistro
Particolare :	Ripresa da lato ovest
Ora rilievo : 18.46.45	Emissivita: 0,95
Δ temperatura: 7 °C	T. Ambiente: -2,00 °C

I serramenti presentano un buon isolamento termico con lieve trasferimento termico agli estremi dei vetri con un valore medio di 5°C evidenziato dai punti (A-B-C-G-H-M-L-O-P-Q).

Inoltre si evidenzia un lieve trasferimento termico dal pavimento generato dal riscaldamento radiante evidenziato dai punti (F-I).

Non si evidenziano altri punti degni di nota.

2

Verificare le chiusure delle vetrate.

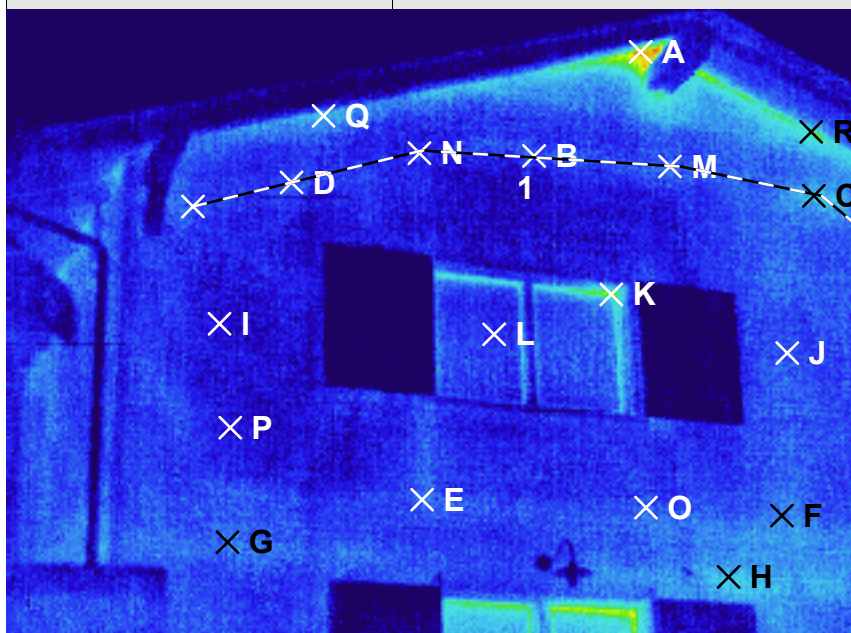
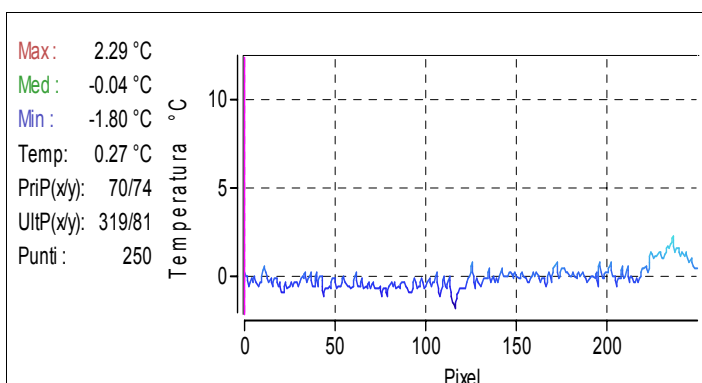
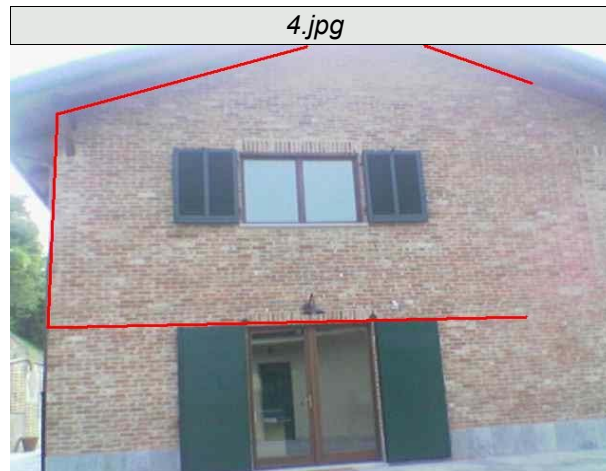
Sezione Area	Lato ovest
Descrizione	Vista parziale lato sinistro
Particolare :	parte alta
Ora rilievo : 18.53.36	Emissivita: 0,95
Δ temperatura: 2-8 °C	T. Ambiente: -2,00 °C

Si evidenziano le strutture portanti con i punti (B-C-D-F-G-H-M-N)
Delta termico tra struttura portante e parete : 2 °C

Inoltre si evidenzia con il punto (A), il trasferimento termico dall'interno di 8 °C

I serramenti presentano un buon isolamento termico con un lieve trasferimento termico agli estremi del vetro di circa 5 °C.

2

Verificare l'isolamento evidenziato dal punto (A)

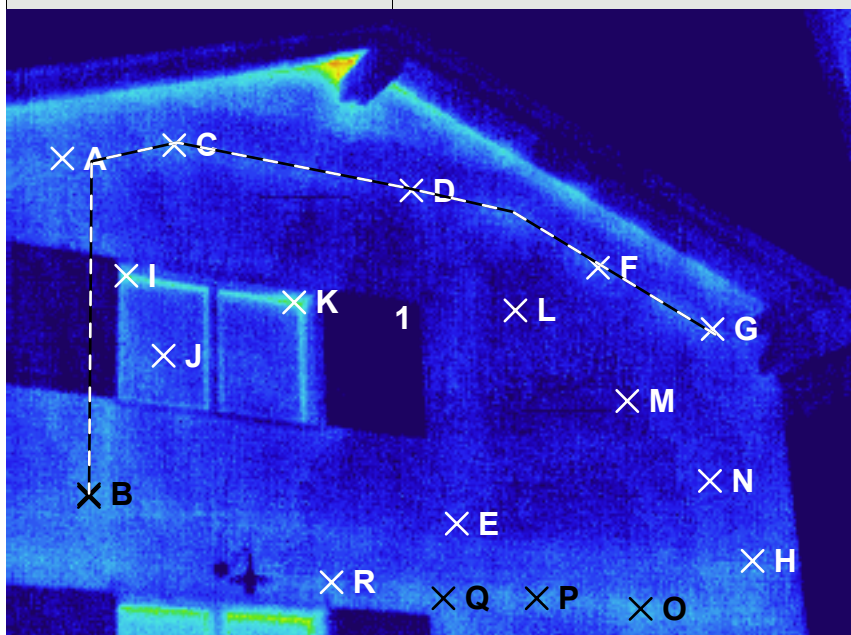
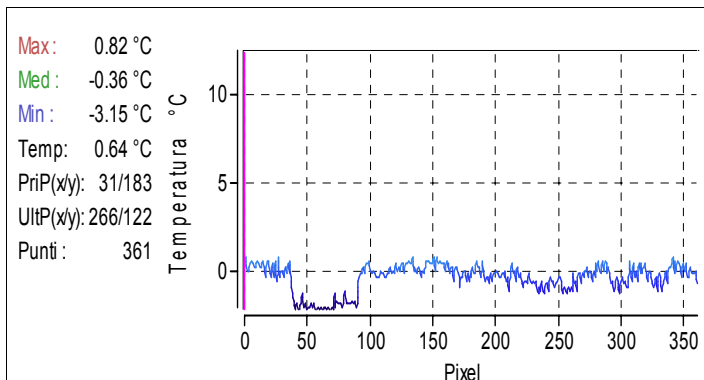
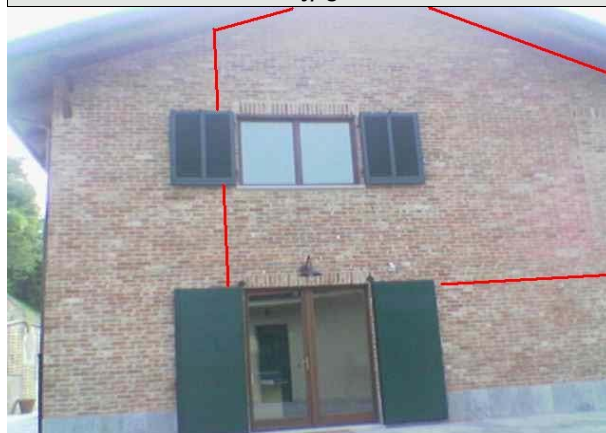
5.jpg

Sezione Area	Lato ovest
Descrizione	Vista parziale lato destro
Particolare :	parte alta
Ora rilievo : 18.54.00	Emissivita: 0,95
Δ temperatura: 2 °C	T. Ambiente: -2,00 °C

Si evidenziano le strutture portanti con i punti (A-B-C-D-E-F-G-H-O-P-Q-R)
Delta termico tra struttura portante e parete : 2 °C

1

Commenti ed interventi consigliati a dettaglio a pagina 4.

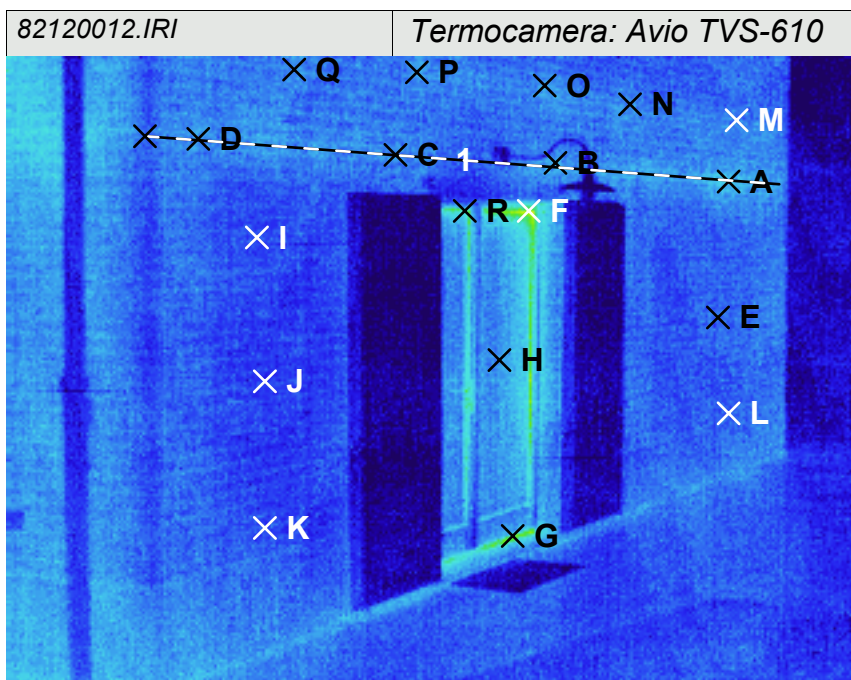
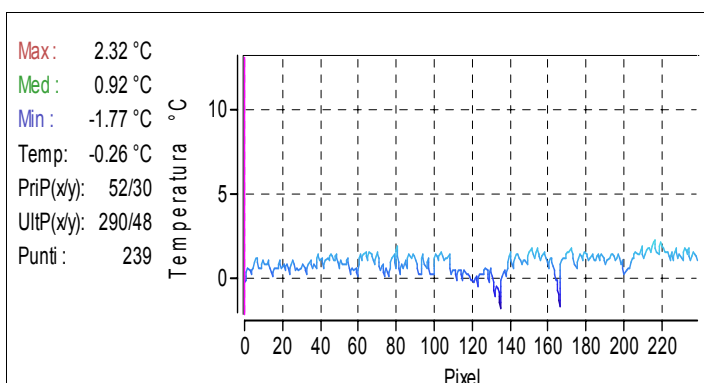
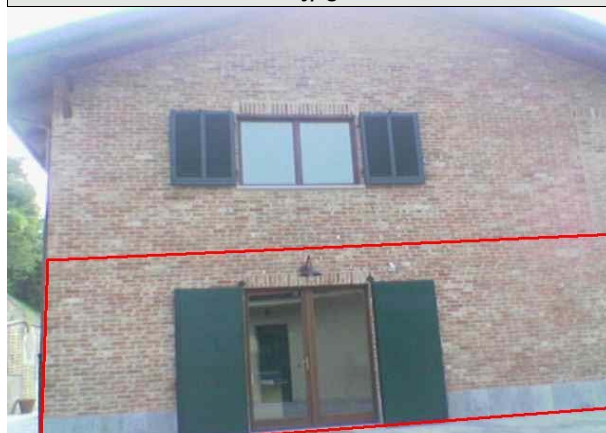
6.jpg

Sezione Area	Lato ovest Vista parziale
Descrizione	parte bassa
Particolare :	
Ora rilievo : 18.59.22	Emissivita: 0,95
Δ temperatura: 2-5 °C	T. Ambiente: -2,00 °C

Si evidenziano le strutture portanti con i punti (A-B-C-D)
Delta termico tra struttura portante e parete : 1 °C

I serramenti presentano un buon isolamento termico con un lieve trasferimento termico agli estremi del vetro di circa 5 °C.

1

Commenti ed interventi consigliati a dettaglio a pagina 4.

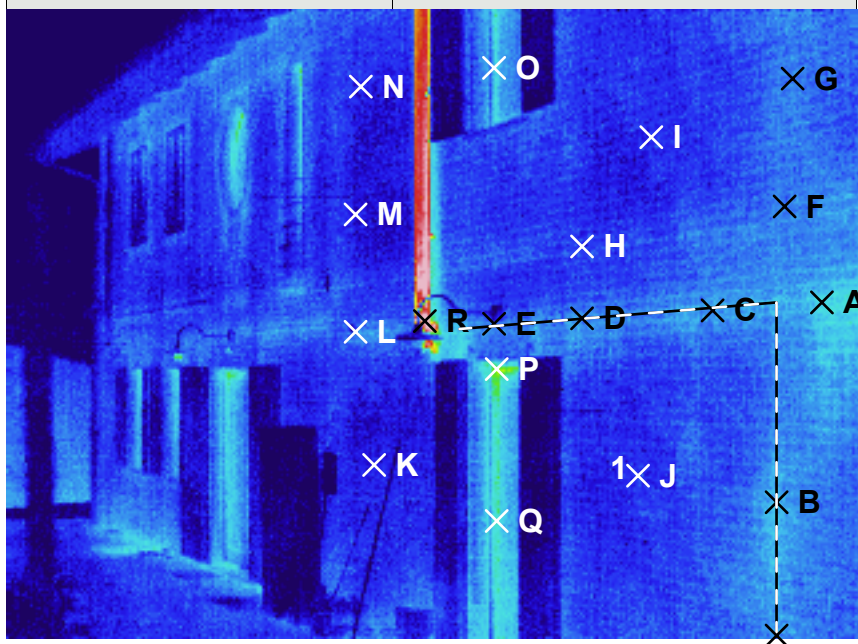
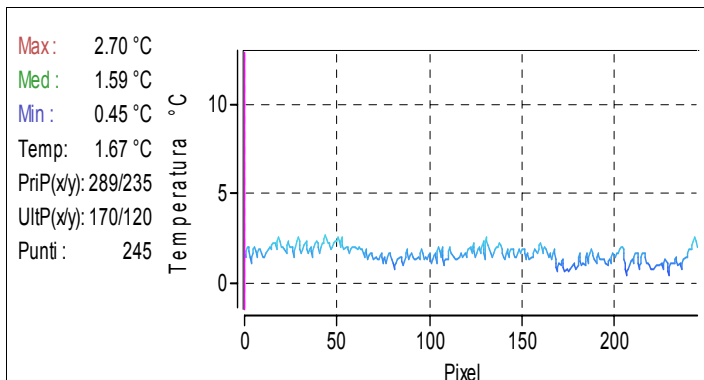
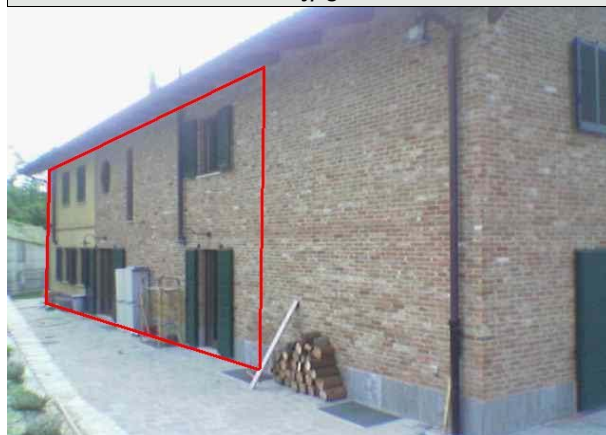
7.jpg

Sezione Area	Lato nord
Descrizione	Vista parziale parte sinistra
Particolare :	ripresa da ovest
Ora rilievo : 19.05.25	Emissivita: 0,95
Δ temperatura: 2-5 °C	T. Ambiente: -2,00 °C

Si evidenziano le strutture portanti con i punti (A-B-C-D-E-F-G-H-L-M-N)
Delta termico tra struttura portante e parete : 2 °C

I serramenti presentano un buon isolamento termico con un lieve trasferimento termico agli estremi del vetro di circa 5 °C.

Il punto (R) evidenzia il tubo di scarico fumi della caldaia.

Non si evidenziano altri punti degni di nota.

1

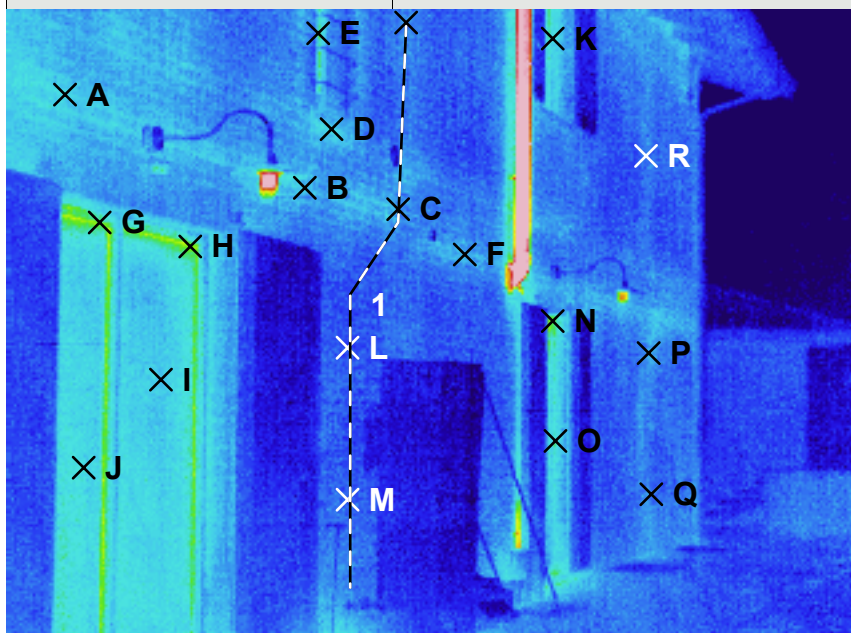
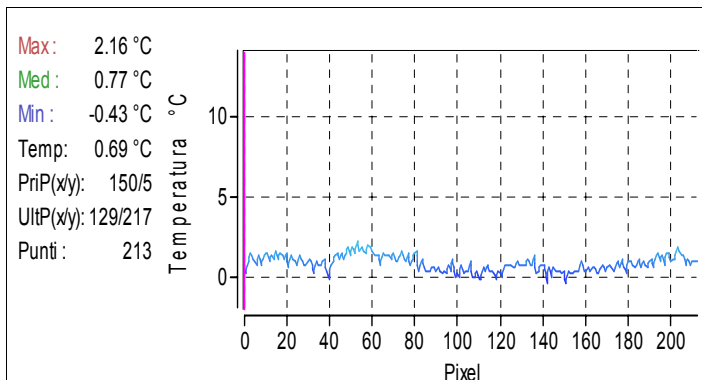
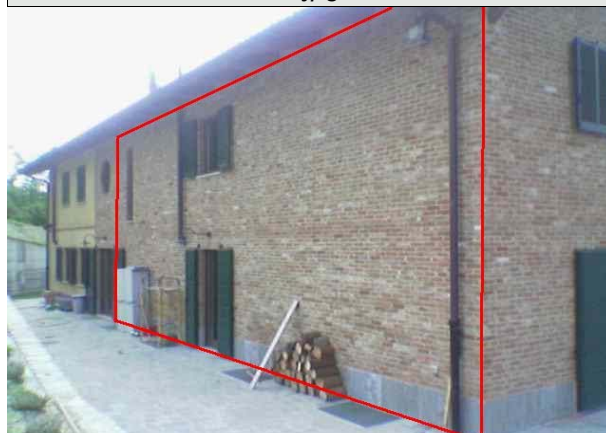
8.jpg

Sezione Area	Lato nord
Descrizione	Vista parziale parte destra
Particolare :	ripresa da est
Ora rilievo : 19.08.05	Emissivita: 0,95
Δ temperatura: 2-5 °C	T. Ambiente: -2,00 °C

Si evidenziano le strutture portanti con i punti (A-B-C-F-L-M-P-Q-R)
Delta termico tra struttura portante e parete : 2,5 °C

I serramenti presentano un buon isolamento termico con un lieve trasferimento termico agli estremi del vetro di circa 5 °C.

Non si evidenziano altri punti degni di nota.

1

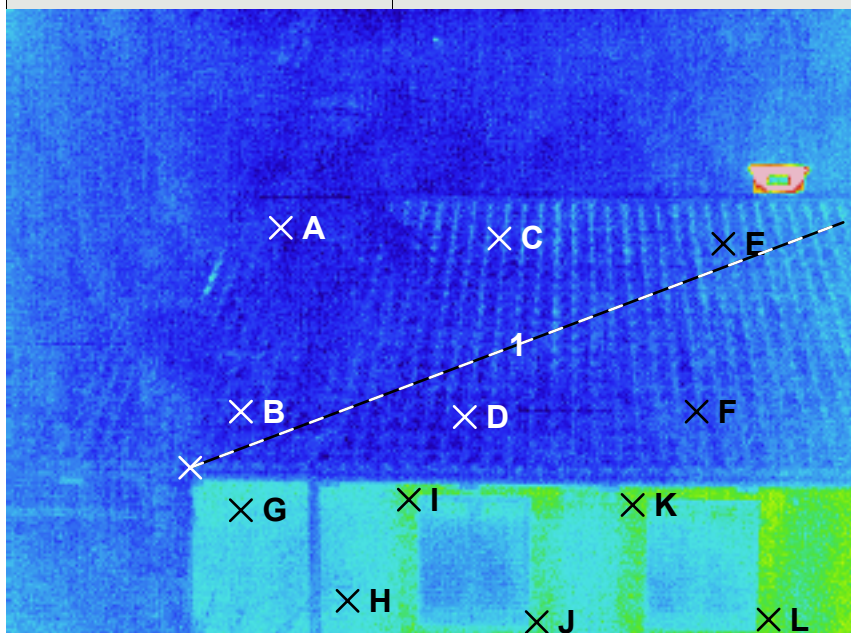
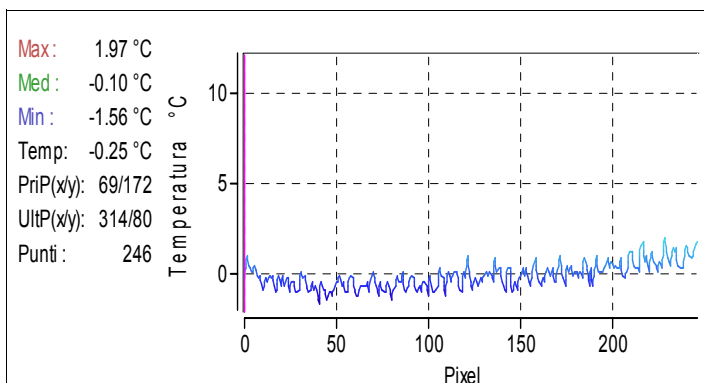
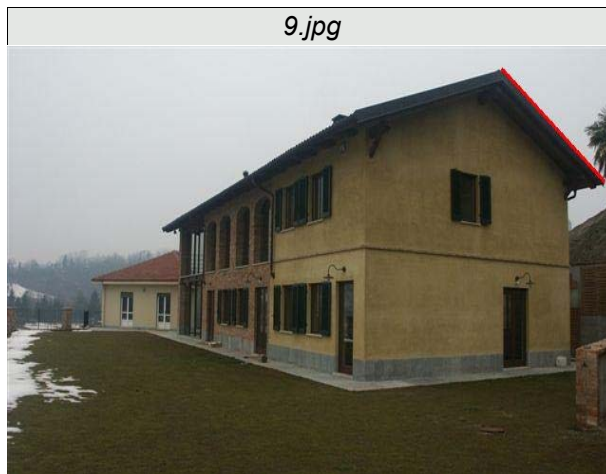
9.jpg

Sezione Area	Lato nord
Descrizione	vista parziale del tetto
Particolare :	verso lato est
Ora rilievo : 19.13.05	Emissivita: 0,95
Δ temperatura: 2 °C	T. Ambiente: -2,00 °C

Non si evidenziano punti degni di nota.

1

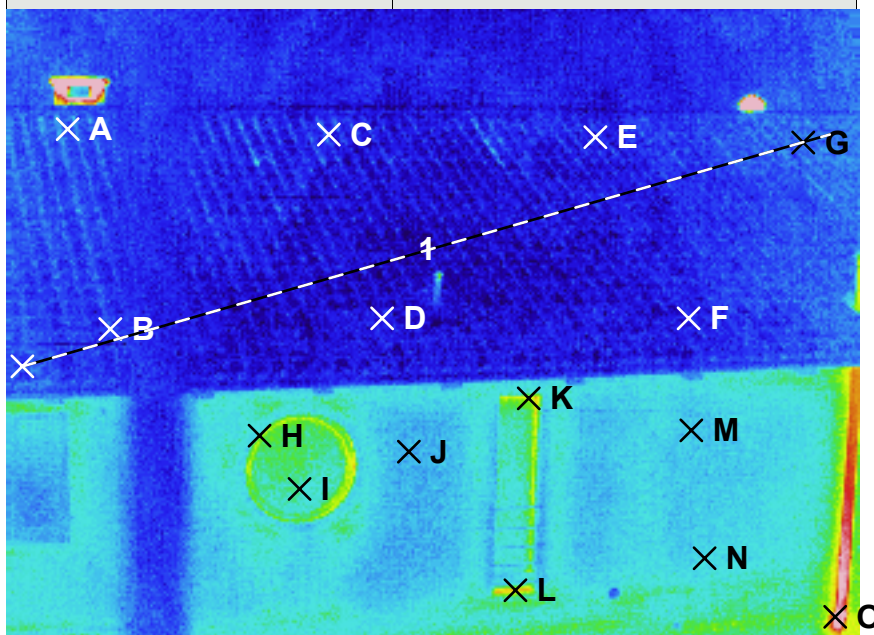
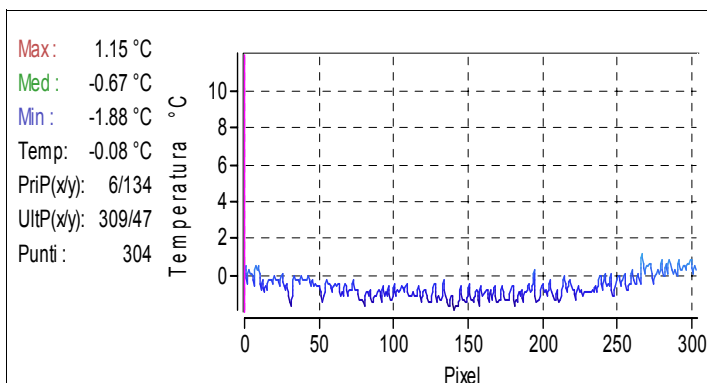
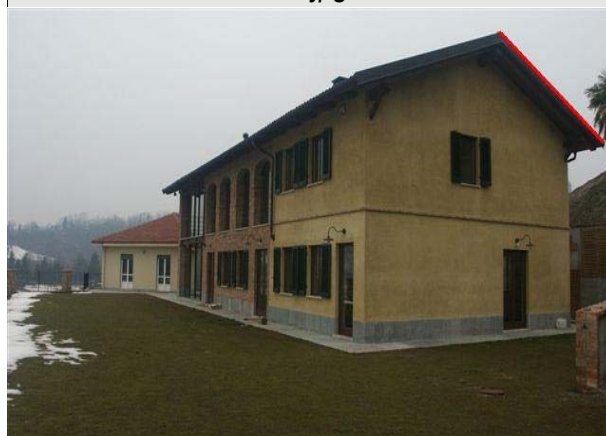
10.jpg

Sezione Area	Lato nord
Descrizione	vista parziale del tetto
Particolare :	zona centrale
Ora rilievo : 19.13.40	Emissivita: 0,95
Δ temperatura: 1 °C	T. Ambiente: -2,00 °C

Non si evidenziano punti degni di nota.

1

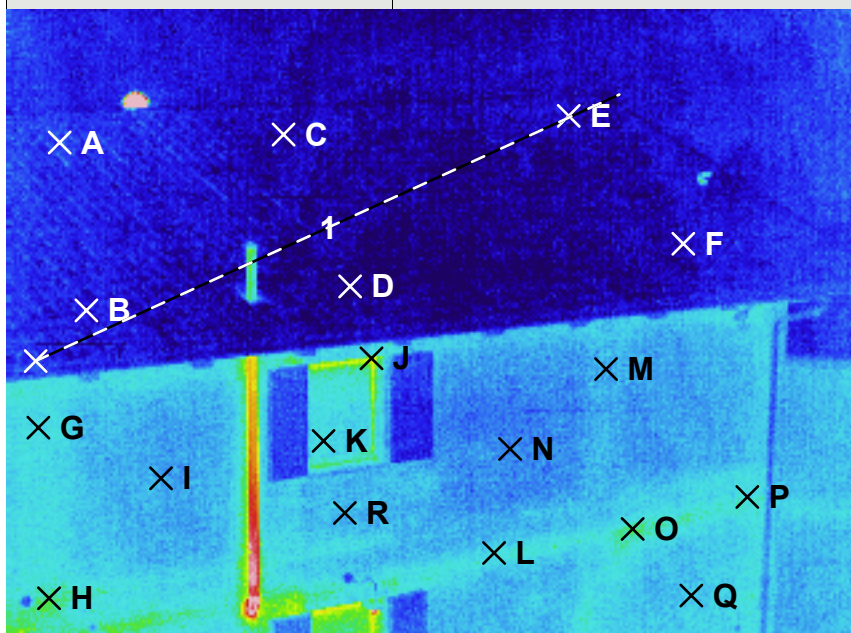
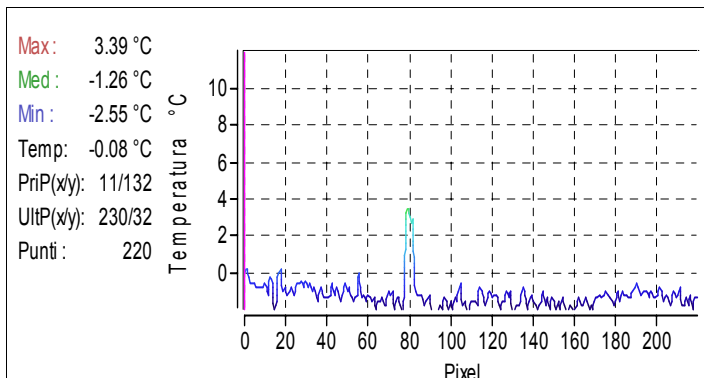
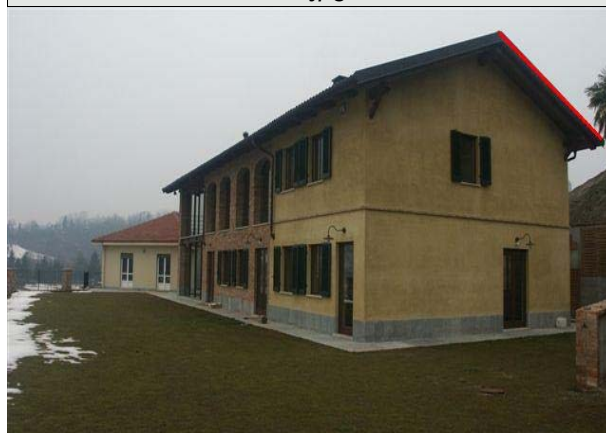
11.jpg

Sezione Area	Lato nord
Descrizione	vista parziale del tetto
Particolare :	verso lato ovest
Ora rilievo : 19.13.56	Emissivita: 0,95
Δ temperatura: 2 °C	T. Ambiente: -2,00 °C

Non si evidenziano punti degni di nota.

1

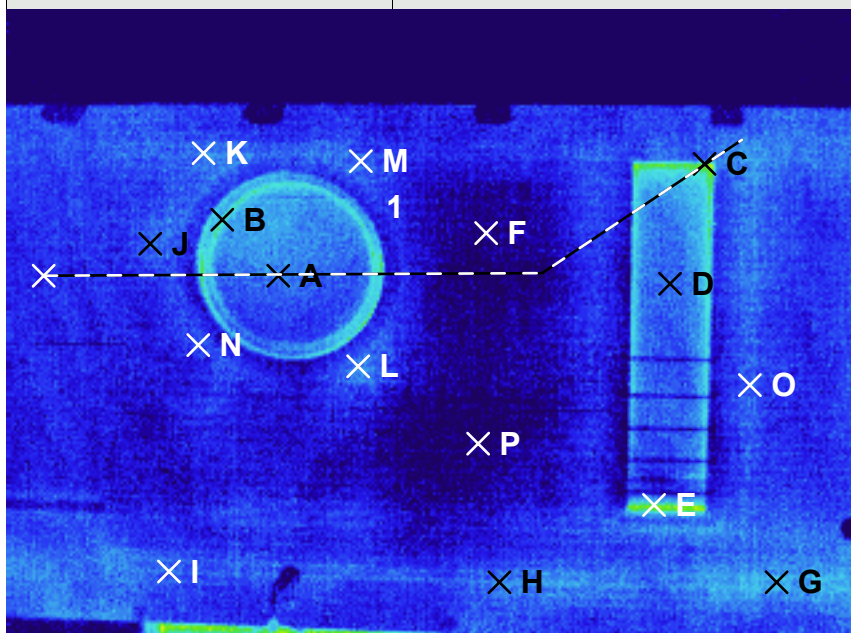
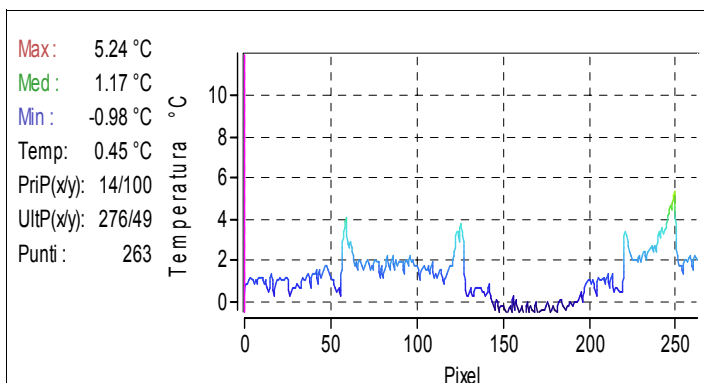
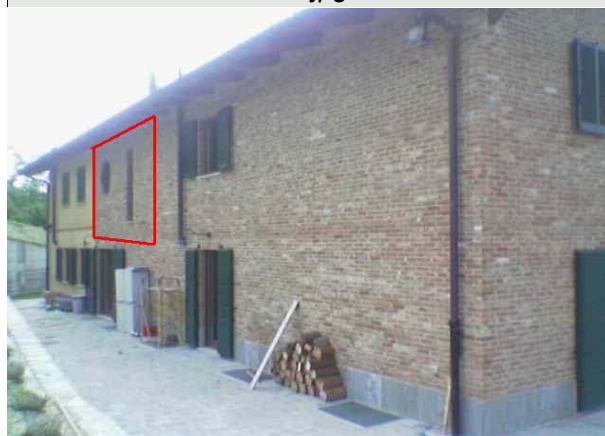
12.jpg

Sezione Area	Lato nord
Descrizione	Dettaglio finestre
Particolare :	
Ora rilievo : 19.15.32	Emissivita: 0,95
Δ temperatura: 5 °C	T. Ambiente: -2,00°C

I serramenti presentano un buon isolamento termico con un lieve trasferimento termico agli estremi del vetro di circa 5°C.

Non si evidenziano altri punti degni di nota.

1
